**RESTAURO STRUTTURALE E RIFACIMENTO DELLA COPERTURA.
RESTAURO D'ARTE DELLA FACCIATE E DELL'INTERNO**

**Parrocchia di Santo Stefano
Oratorio di San Giuseppe
ROSATE (MI)**

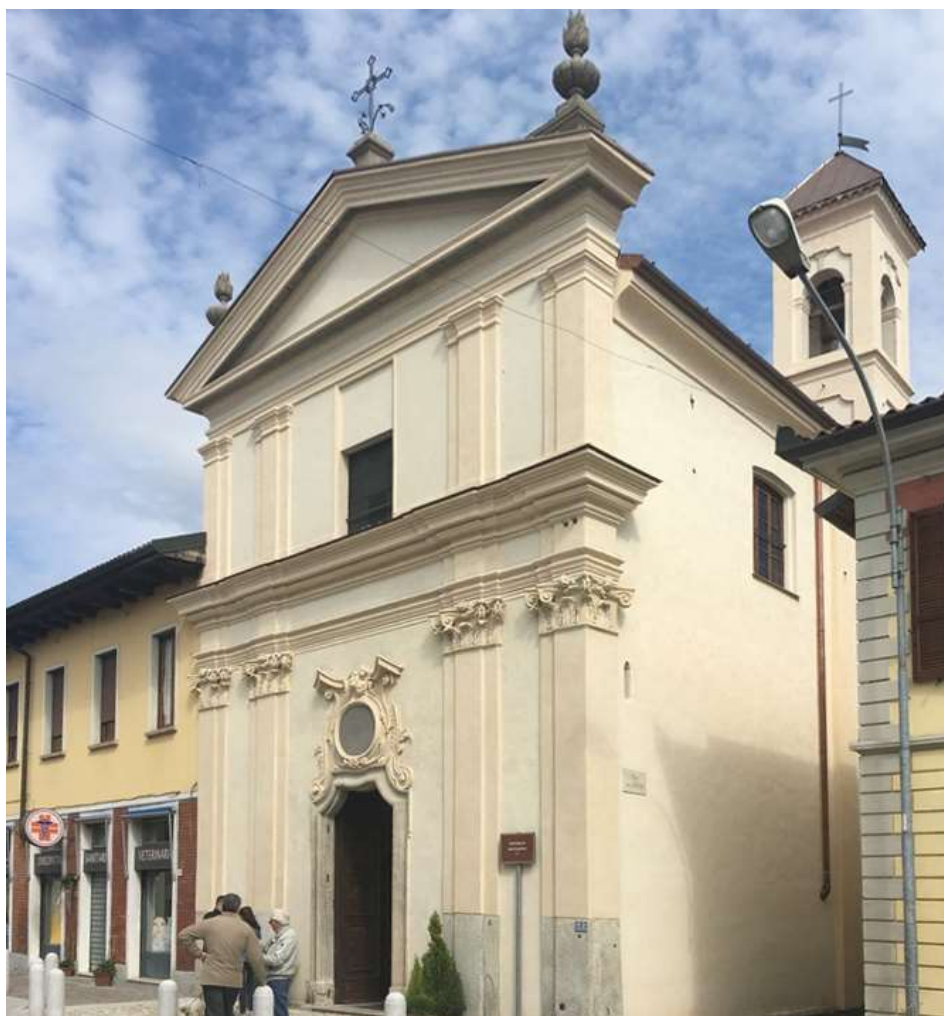
Restauro completato

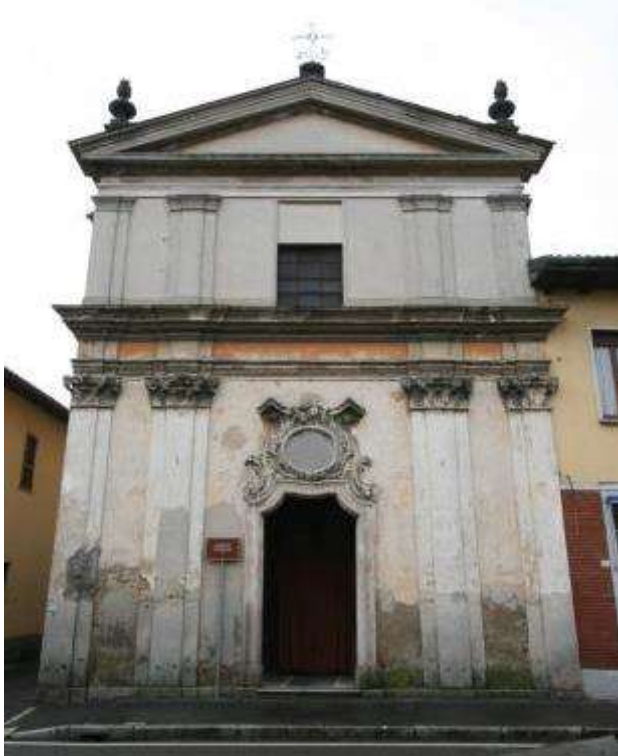
La facciata prima del restauro
Evidente stato di degrado

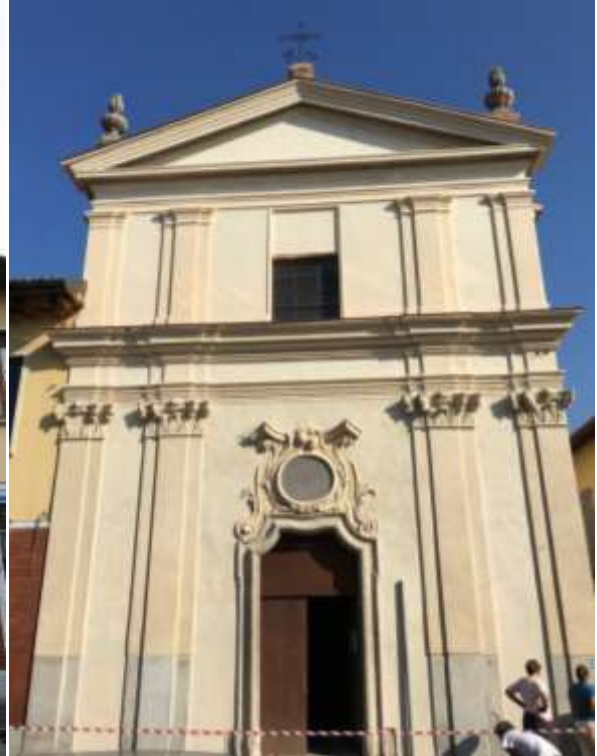
Restauro conservativo e recupero cromatico originario

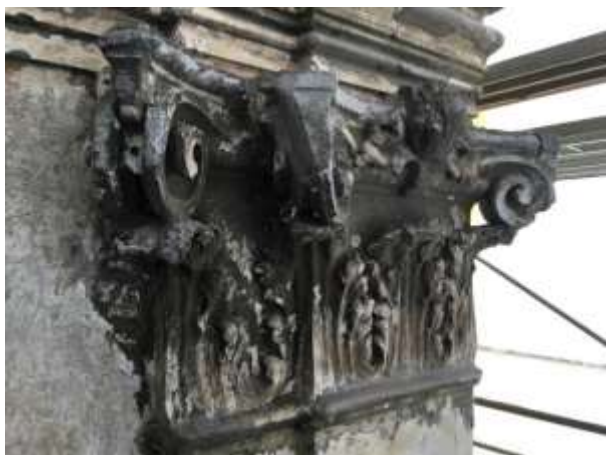
FACCIATA PRINCIPALE – Particolari ANTE restauro
Croste nere trattate con impacchi di AB57

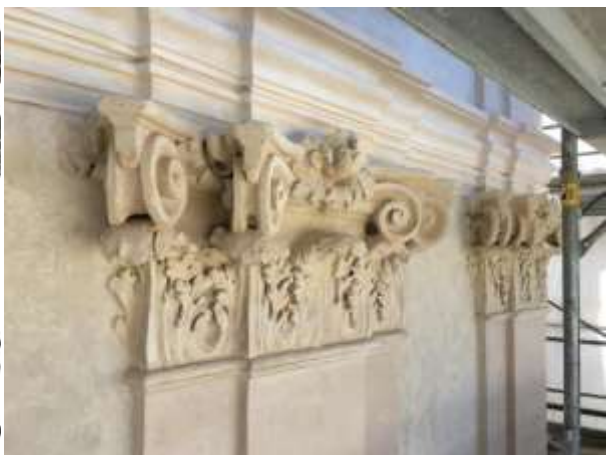
FACCIATA PRINCIPALE POST restauro
Recupero particolari originali e parziale integrazione

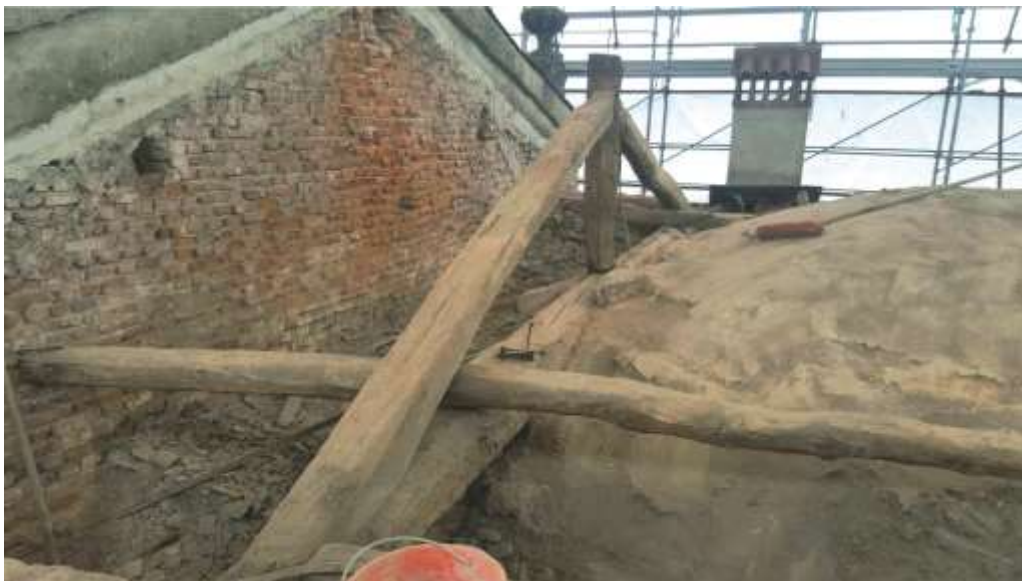
Necessario per instabilità della travatura del tetto

Visione del punto di intersezione tra trave-catena con la volta che ha causato la caduta degli intonaci interni della chiesa

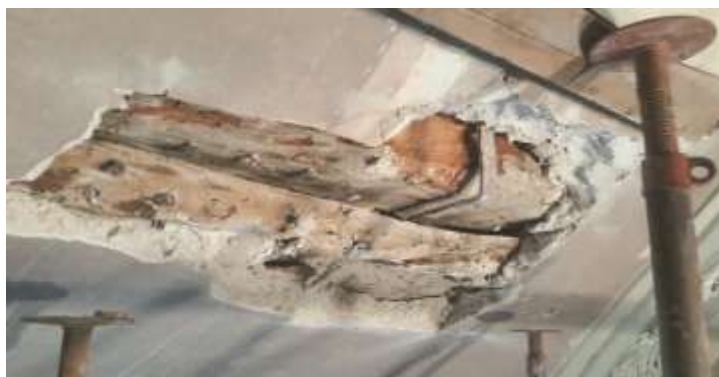
Particolare dei danni interni provocati dall'abbassamento del trave catena

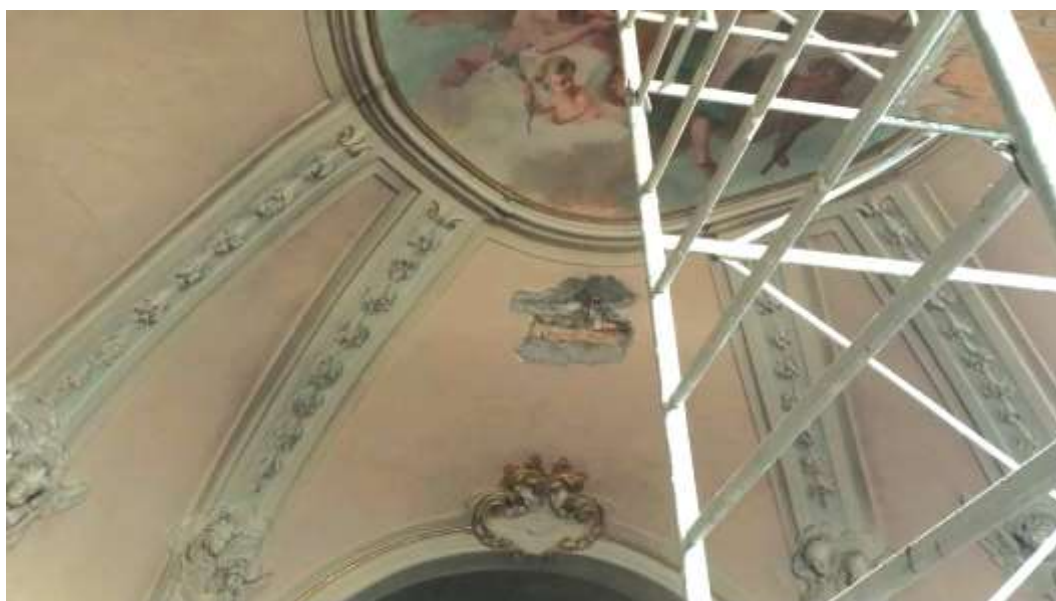
Interno con zona crollata dovuto all'abbassamento della capriata superiore – Particolare visto da terra

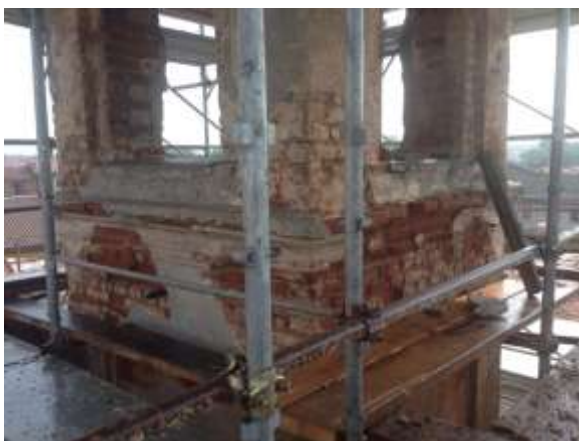
Campanile prima dell'intervento con gravi danni agli elementi decorativi in rilievo

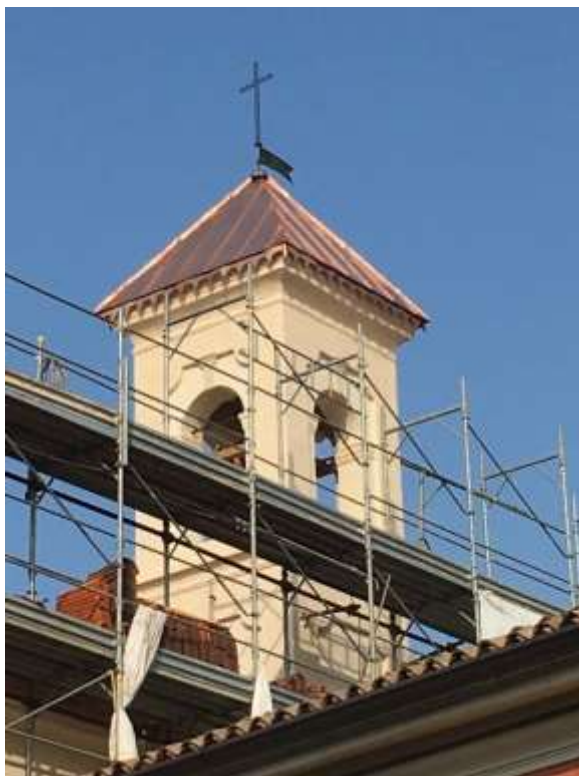
Campanile dopo l'intervento
